CHASA
JAURA
VAL MÜSTAIR
MUSEUM
art cultura

Ein typisches Bauernhaus im Val Müstair

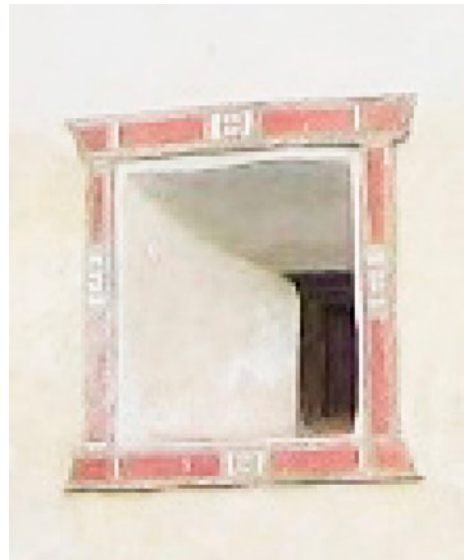
auch Stallgebäude bestand aus jeweils zu 2/3 überdeckten ca 2 m langen Brettern, die ähnlich Riesenziegeln aufgeschichtet wurden. Die Bauart der Gebäude bot keinerlei Schutz gegen Feuer. Feuersbrünste, welche oft ganze Siedlungen verwüsteten, waren darum nicht selten. Um dieser Bedrohung entgegen zu wirken, wurden Anfang 17. Jahrhundert, vor allem in dichten Siedlungen stehende Gebäude mit einer Aussenmauer eingekleidet, die das Übergreifen von Feuer von einem auf weitere Gebäude erschwerten. Die bestehenden Fenster wurden dadurch tief in die Fassade zurückversetzt und dadurch das einfallende Licht eingeschränkt. Um diesen Nachteil soweit wie möglich zu mindern, wurden die Fensterbrüstungen so konzipiert, dass die Fensteröffnungen mit der für unsere Bauart so typischen Trichterform entstand.

Bei den ursprünglichen Wohngebäuden handelte es sich um sogenannte „Gott-hard-Häuser“. Das Grundgeschoss und im überliegenden Geschoss das Küchengewölbe mit Kamin waren gemauert. Die übrige Bausubstanz bestand aus Holz. Der einzige warme Wohnraum war eine, auf den Grundmauern stehende Holzkiste, deren Wände mit aufeinanderliegenden, mit der Axt bearbeiteten, vierkantigen Balken aufgebaut worden waren. In diesem Raum stand immer ein gemauerter Ofen, der von der Küche her beheizt wurde. Auch das Dach über Wohn- wie

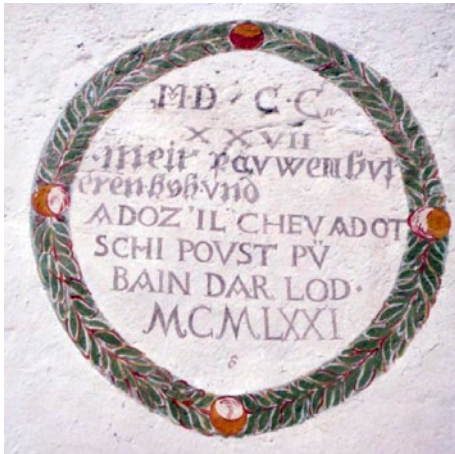
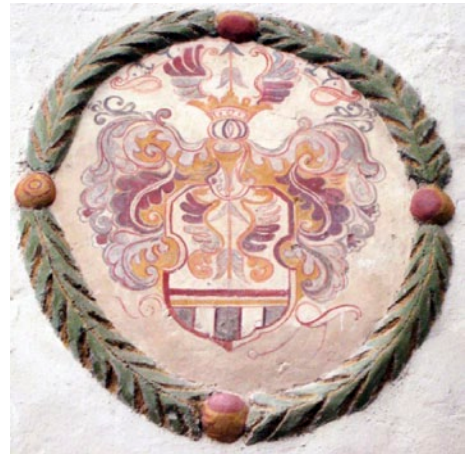
Auf der zur Hauptstrasse hin gewandten Fassade der Chasa Jaura finden wir zwei runde Medaillons. Im ersten lesen wir die Jahreszahl 1727, dann folgt ein schwer verständlicher Textteil gefolgt von der Aufforderung „Hebe deinen Kopf in die Höhe um gut loben zu können“.

Beim Wappen handelt es sich um jenes der Familie De Capol, in deren Besitz das Haus offenbar früher war.

Auf der zur Kirche hin orientierten Wand finden wir ein am Erker aufgemaltes, dreiteiliges Wappen der drei Bünde (Graubünden). Der Erker ist ein besonders typisches Detail der einheimischen Architektur, das wir in einer oder andern Form an den meisten alten Bauernhäusern finden. Er ist es, der es ohne das Haus zu verlassen, einen weitwinkligen, Panoramablick auf die Hauptstrasse, den nächstgelegenen Platz und damit auf den gemeinschaftlich genutzten Brunnen

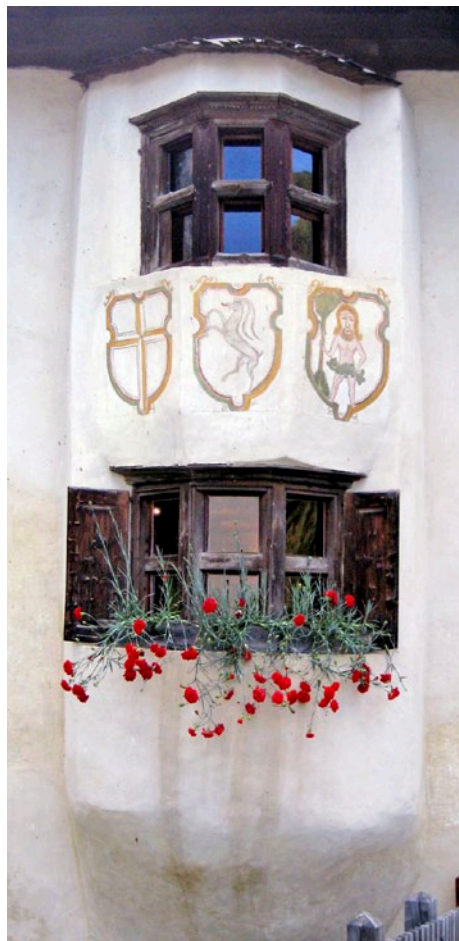
Auch wenn der Erker ursprünglich eine Einrichtung ist, die ein praktisches Bedürfnis zu befriedigen hatte, wurde er im Laufe der Zeit auch als Zierelement verstanden, vor allem auch, weil er meist Teil der ohnehin verzierten Hauptfassade war. Mit ihm wurde Wohlstand zum Ausdruck gebracht. Dies trifft im Falle

der Chasa Jaura in besonderem Masse zu. Der Erker ist nicht nur reich verziert, mit dem bereits erwähnten aufgemalten Wappen und den dekorativen Fensterumrahmungen – nein, er ist überdies zweistöckig, was sehr selten ist und ebenfalls als Ausdruck des Wohlstandes verstanden werden muss.

ermöglichte. Dies war notwendig, weil die friedliche, gemeinschaftliche Nutzung des Brunnens voraussetzte, dass jedes Gemeinschaftsmitglied auf die Übrigen Rücksicht nehmen musste, sei dies beim Tränken des Viehs oder beim Waschen bzw. Wasser holen, weil auch das Wasser für den Haushalt mit Eimern vom Brunnen ins Haus gebracht werden musste. Der Brunnen, wie bereits erwähnt, war die zentrale, die Siedlungsgemeinschaft bildende Einrichtung. Die Quelle wurde von der Gemeinschaft gefasst und das Wasser in Tücheln (Holzleitungen) zum Brunnen geleitet. Der Betrieb und die Instandhaltung der Wasserversorgung wurden gemeinschaftlich sichergestellt. Alte Brunnen mussten durch neue ersetzt werden, die neben dem alten aufgebaut wurden. Der alte wurde erst entfernt, wenn der neue angeschlossen war und seine Aufgabe erfüllen konnte. Diese Art der Erneuerung hatte zur Folge, dass der Standort des Brunnens im Laufe der Zeit Änderungen unterworfen war. Dieser Umstand wurde beim Bau von Erkern berücksichtigt. Der Erker der Chasa Jaura gewährt heute keine Sicht auf einen Brunnen, aber die Existenz des Erkers ist ein zuverlässiger Hinweis, dass sich – z. B. vor der Kirche – einst ein Brunnen befand.
